Modell 121-13

Aufzugsitz

zum Austauschen von defekten Sitzen mit kompatibelem Lochbild

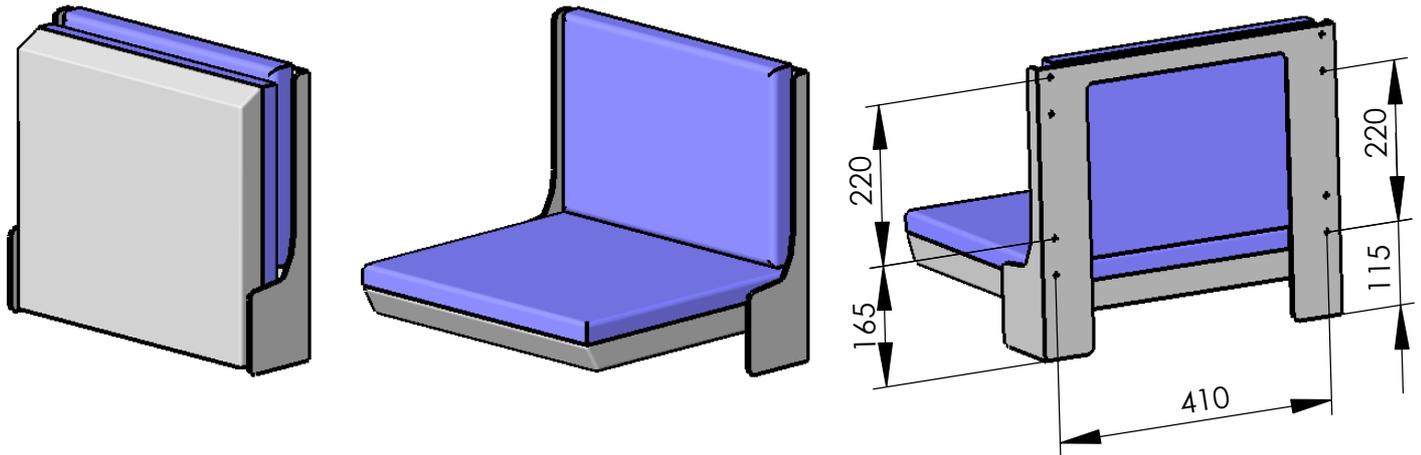
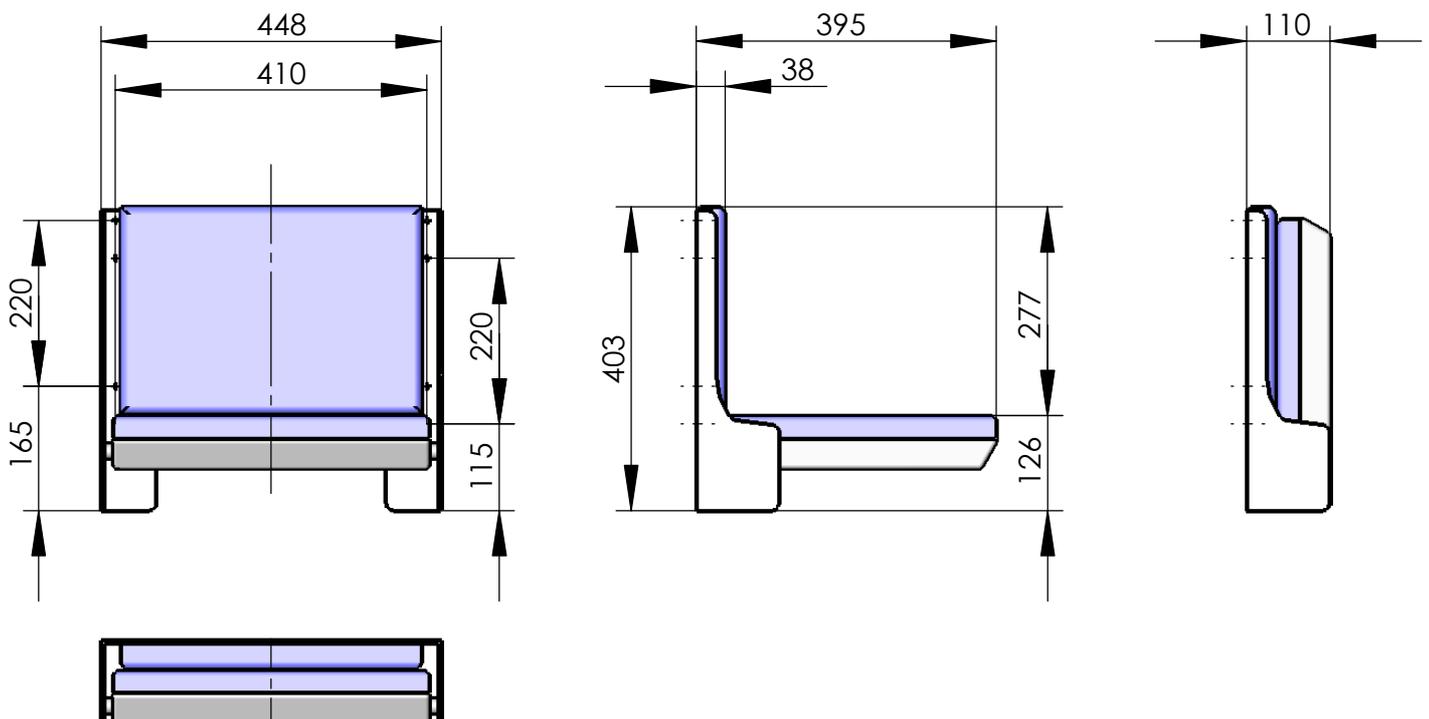
2 alternative Lochbilder
 für jeweils 4 Schrauben M6.

Innensechskantschrauben M6-DIN 912
 mit Unterlegscheiben 6,4-DIN 125
 verwenden (nicht im Lieferumfang).
